Etude des vestiges du château des Waldner de Freundstein à Sierentz

Note n° 1 : Impressions

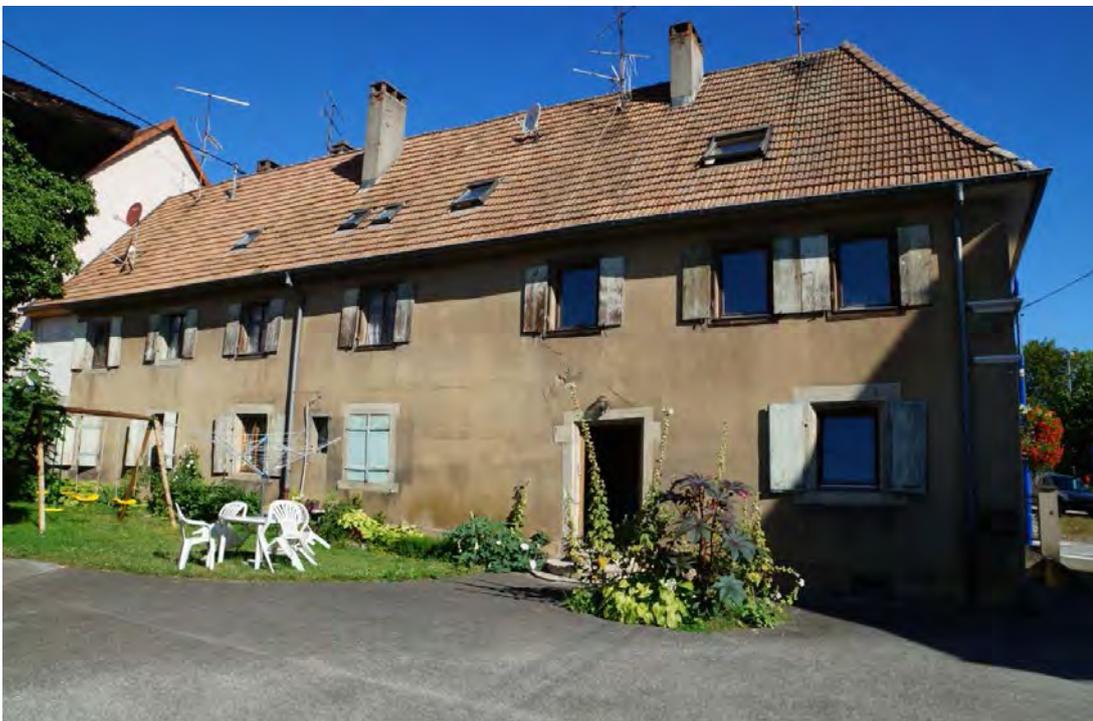
Figure 1. Façade sud

Il s'agit d'une construction en pierres longue d'environ 25,50 m et large de 8,50 m, orientée nord-est/sud-ouest. Le rez-de-chaussée est de plain-pied avec la cour au sud et la rue en légère pente au nord, sur cave partielle à l'est. Il supporte un étage, coiffé d'un comble à trois pans de toiture.

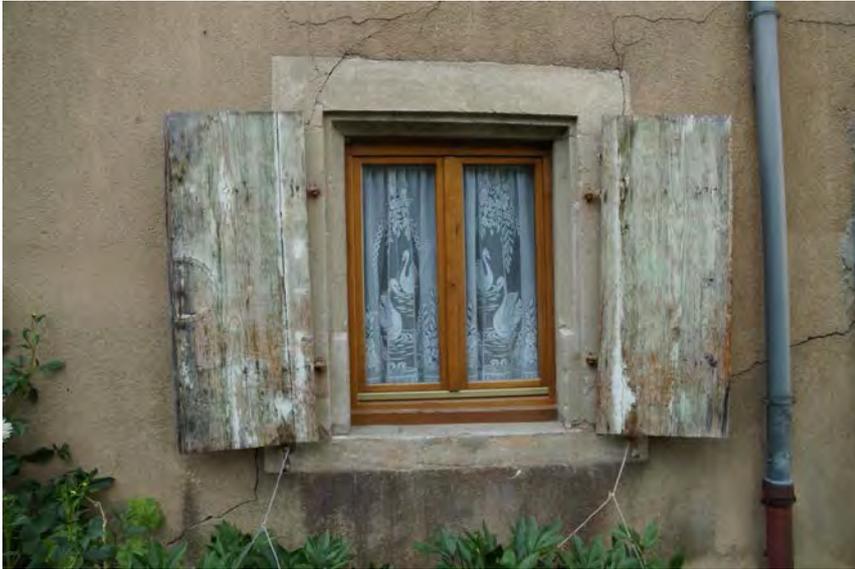
Figure 2. Exemple d'encadrement de fenêtre d'origine

Tous les murs sont enduits. Il est impossible de lire les différentes étapes de construction. Néanmoins, le pignon est et les deux façades sont équipés de fenêtres à encadrement en pierre taillé sur le linteau et jambages d'une moulure en cavet (figure 2). Ces fenêtres sont visibles aux deux étages et sur le pignon du bâtiment, sur les deux étages. Cela traduit en principe un bâtiment homogène, dont la configuration actuelle résulte d'une phase unique de construction.

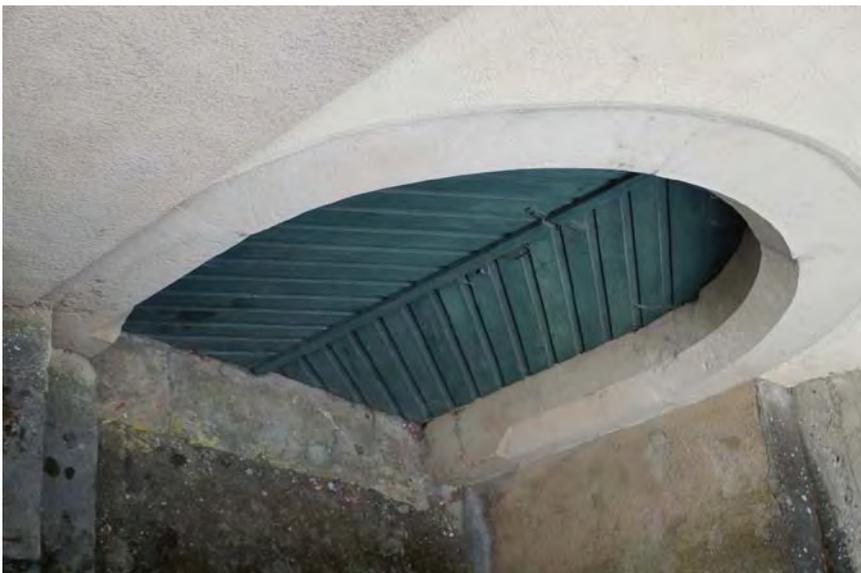
Figure 3. Porte de cave sur pignon est

La porte de cave voûtée en plein cintre et taillée d'un chanfrein (figure 3) , la porte d'entrée de l'habitation plus richement moulurée (figure 4) , sont des éléments compatibles avec les fenêtres et apparemment à leur emplacement d'origine.

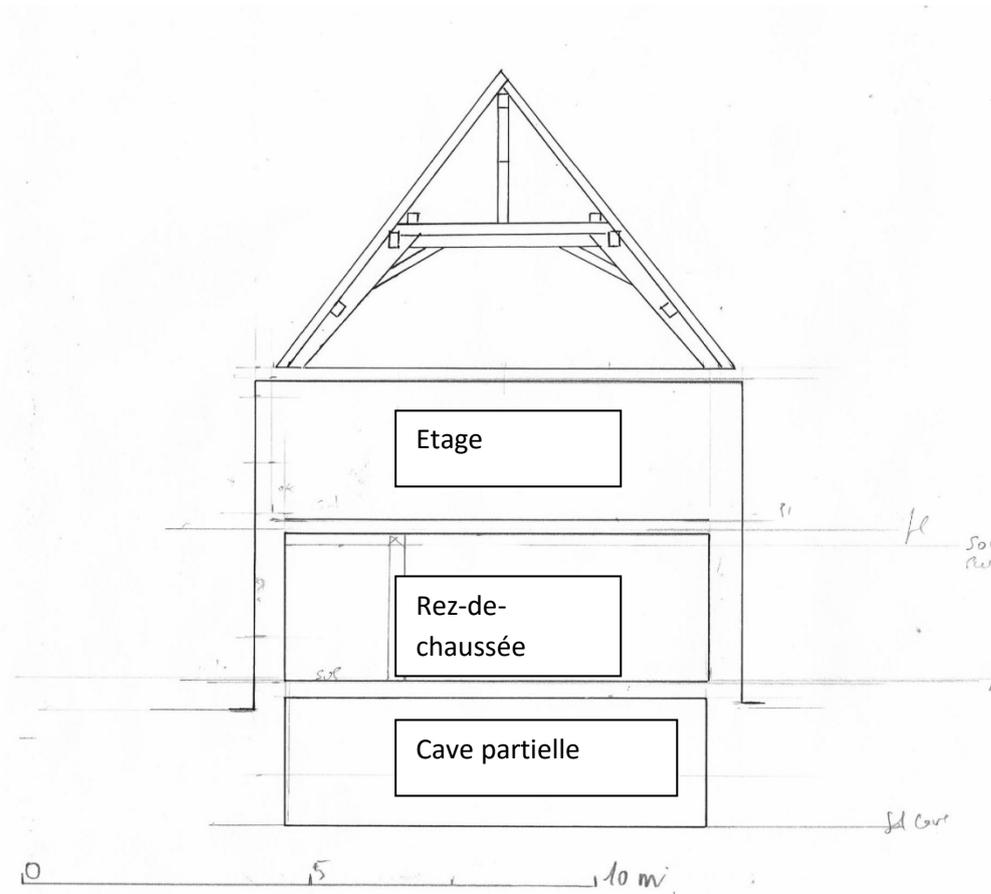
Figure 5. Coupe (provisoire) mettant en évidence le principe de charpente du toit

L'épaisseur des murs extérieurs au rez-de-chaussée est relativement faible pour l'époque : environ 60 cm. Aucun plafond n'est apparent, dans les parties que nous avons pu observer. La charpente est d'un type très ordinaire dans le région, constituée de fermes dites « couchées » et de pannes sur lesquelles posent les chevrons. A une époque indéterminée cette charpente a été renforcée par la pose de

poinçons (poteaux) sur les fermes, supportant une poutre faîtière absente de la construction d'origine. Le système de construction appartient à une catégorie courante de la seconde moitié du XVIe s. au XVIIIe s. et il est impossible de la dater avec précision au seul vu de ses caractères techniques.

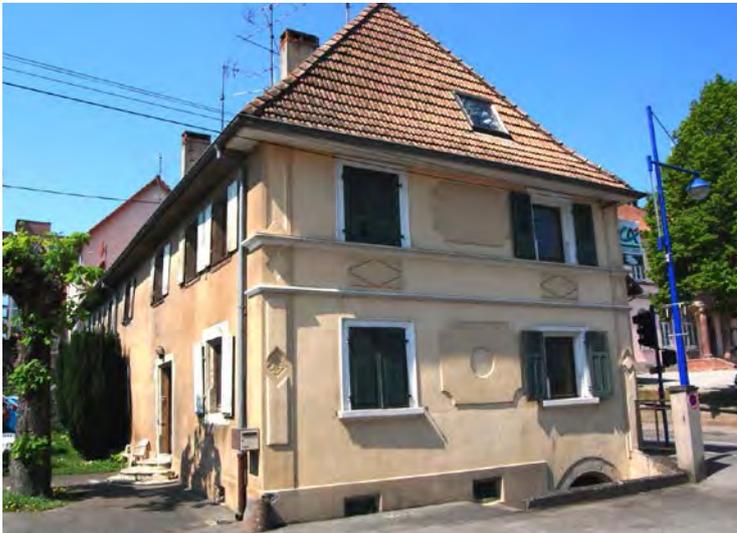
Figure 7. Pignon est et façade sud

Les percements initiaux ont été complétés dans une phase postérieure par des fenêtres de mêmes dimensions à encadrements en pierre, bois et même béton, avec un souci manifeste de respecter une certaine symétrie.

Le pignon est et la façade nord ne présentent absolument aucun désordre. Au sud on observe un tassement déjà ancien au niveau du jambage gauche de l'entrée. Il a entraîné une fissuration de la maçonnerie au droit de ce jambage et un dévers du mur de l'étage. Ce désordre peut être considéré comme local et mineur.

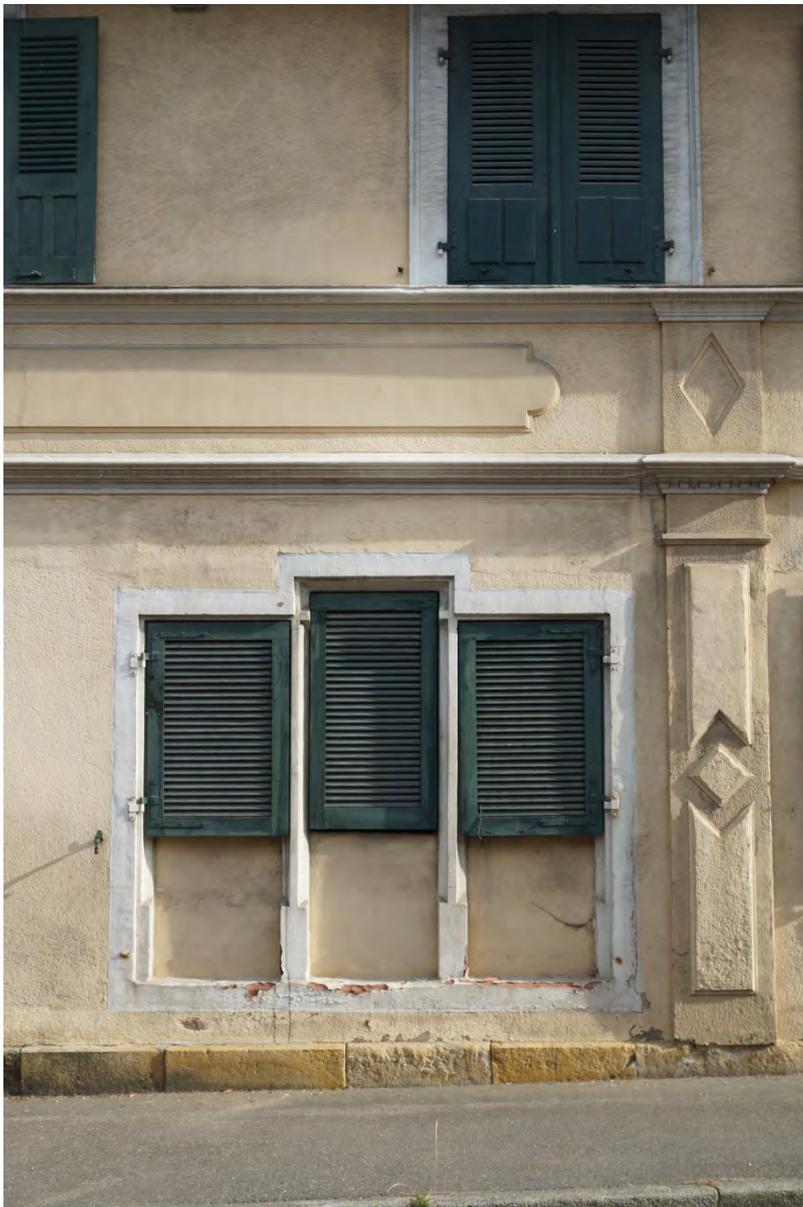
Figure 9. Fenêtre en triplet de l'échoppe sur la façade nord et détail d'un pilastre

Au rez-de-chaussée au nord a été créée une échoppe, probablement à la fin du XIXe s. ou au début du XXe s. Elle a impliqué le percement d'une porte (toujours visible, convertie en fenêtre) et d'une fenêtre triple qui formait en quelque sorte la « vitrine ». Cette fenêtre reproduit à s'y méprendre une fenêtre Renaissance en triplet, subdivisée par deux meneaux qui encadrent un panneau central plus élevé que les panneaux latéraux (figure 9). A y regarder de près, cette fenêtre est du même grès rouge que la porte et en est très probablement contemporaine.

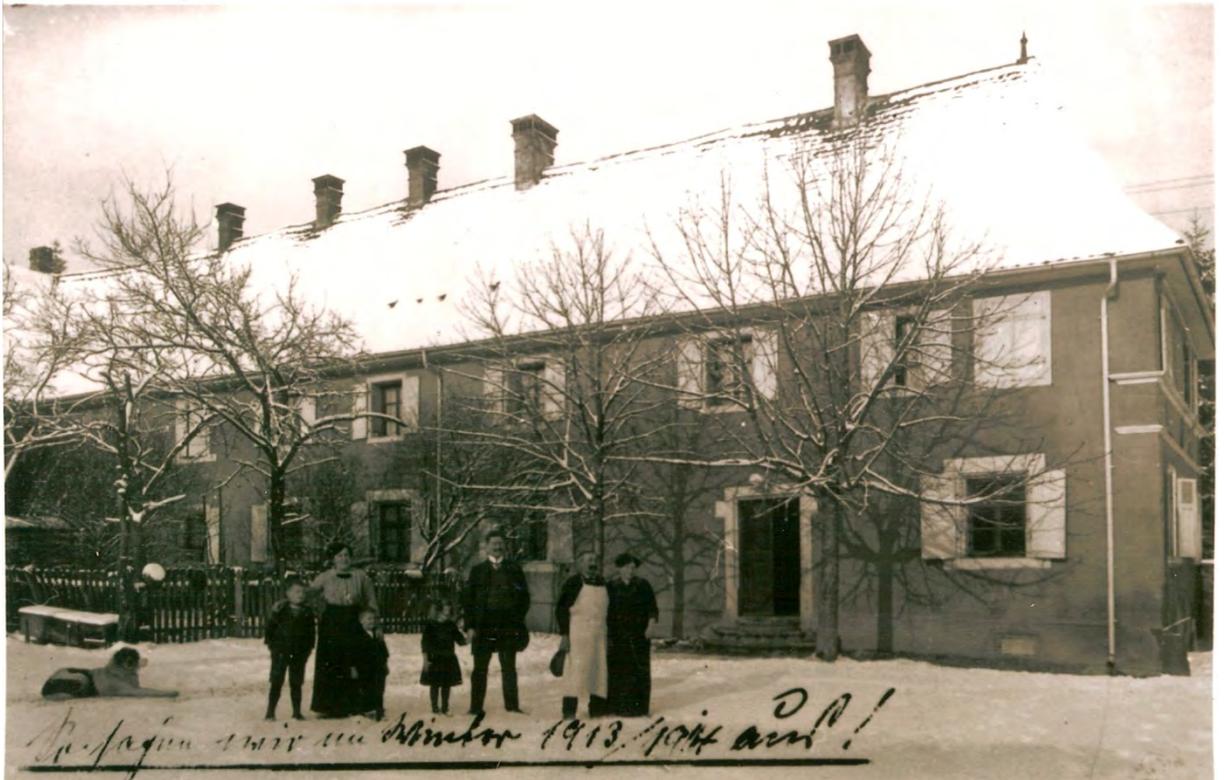
Le pignon est et la façade nord sur rue sont recouverts d'un enduit décoratif antérieur à 1913 (selon une photographie datée figure 10). Il souligne les angles par des pilastres et sur la façade nord, deux pilastres intermédiaires encadrent l'échoppe. Les pilastres sont joints par deux bandeaux moulurés entre lesquels sont apposés des motifs de losanges en relief et un cartouche au-dessus de l'échoppe, qui portait la raison sociale du commerçant.

Figure 10. Façade sud, état en 1913 (document Paul-Bernard Munch). A gauche, on voit que le décor rapporté en crépi est déjà présent à cette date

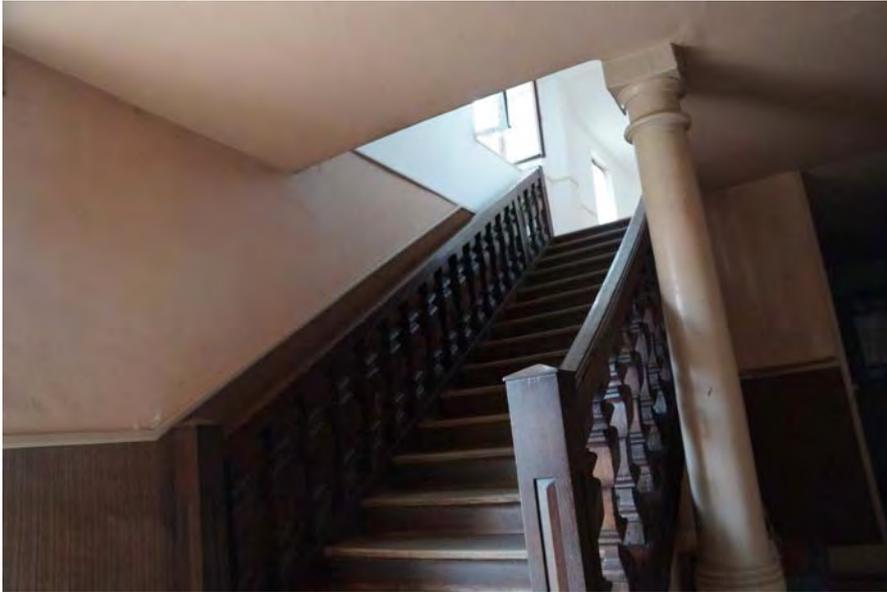
emplacement d'origine. La trémie de l'escalier est soutenue par forte une colonne en bois de section circulaire, comme on en rencontre dans la région au début du XVII e s. (figure 11)

Figure 11. Escalier monumental et colonne sur laquelle repose la sous-poutre de trémie

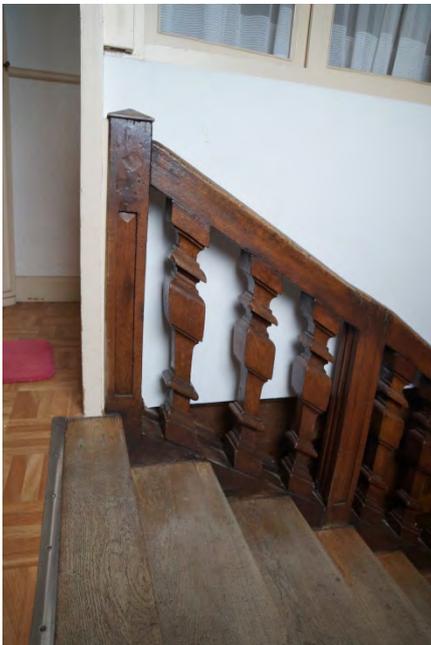
A gauche, un escalier monumental aux deux garde-corps équipés de balustres de section carrée typiques de la 1^{ère} moitié du XVIII^e s. conduit à l'étage (figure 12). La rampe étant discontinue, il n'est pas absolument certain que cet escalier soit exactement à son

Figure 12. Détail du garde-corps de l'escalier monumental

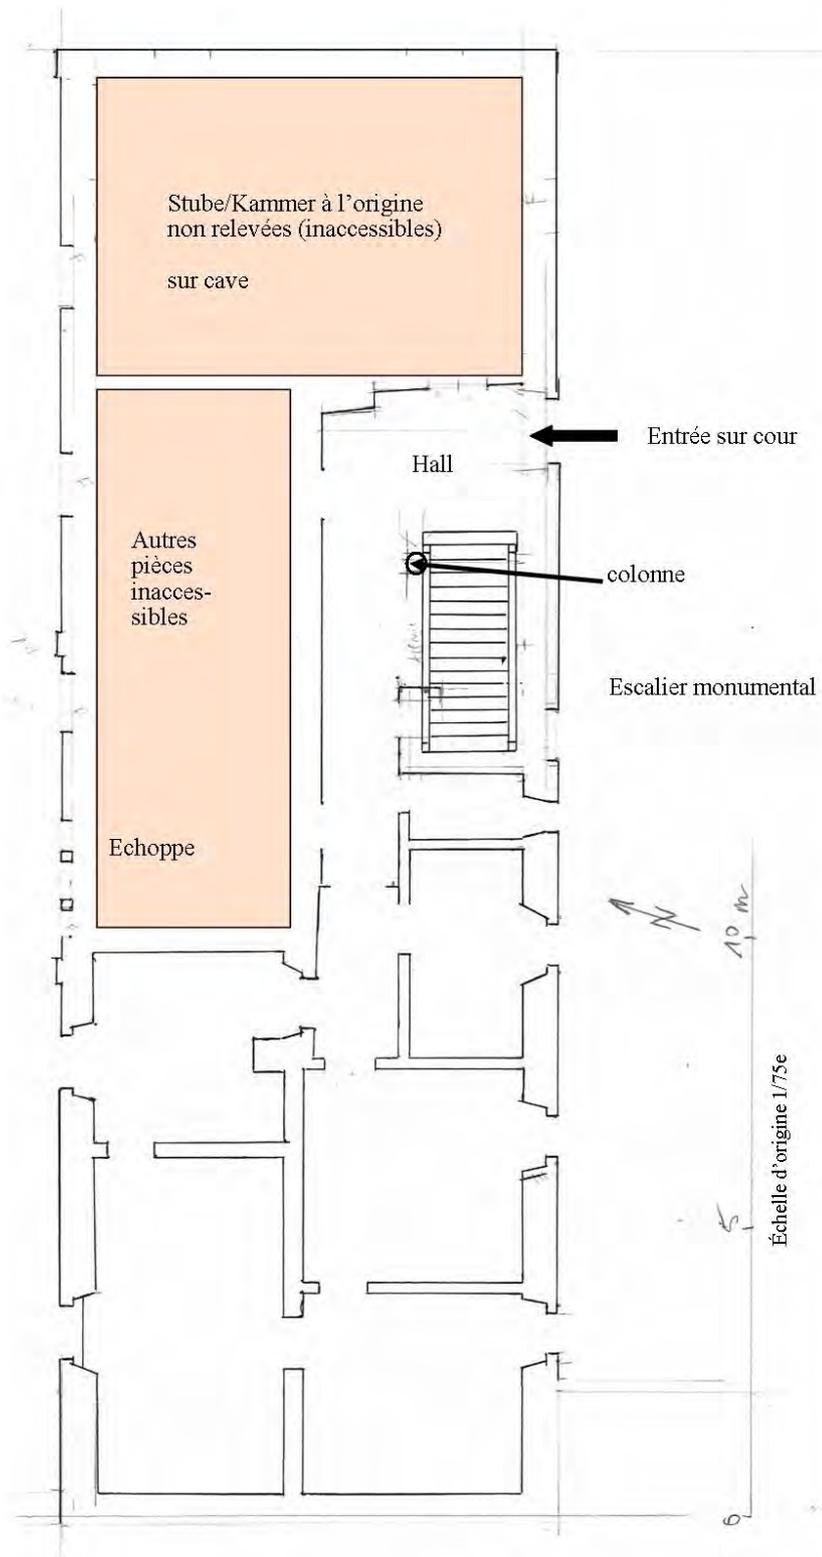
L'entrée au sud donne sur un hall. A notre droite en entrant, il donne sur une grande pièce d'environ 7 m x 5 m à l'origine, juchée sur la partie en cavée. Il s'agit de l'unité de base de toute maison, constituée du couple Stube (pièce à vivre)/Kammer (chambre). En toute logique, la cuisine serait face l'entrée et partiellement mitoyenne de la Stube.

Derrière l'escalier prend naissance un couloir qui desservait de part et d'autre des pièces en enfilade. Les photographies anciennes montrent que chacune des quatre pièces au nord était équipée d'une cheminée.

Figure 13. Plan sommaire du rez-de-chaussée (provisoire car l'accès à certaines pièces n'a pas été possible)

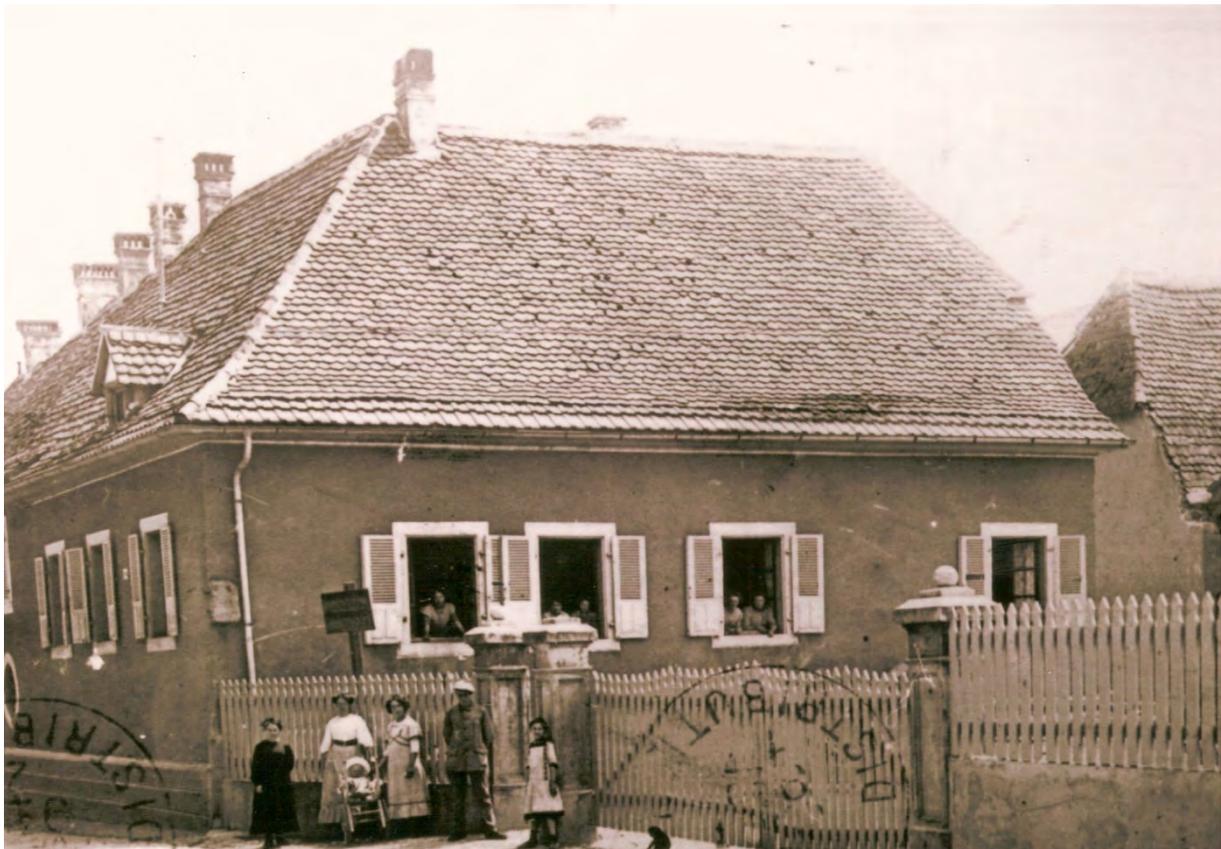
La démolition de la maison du receveur (figure 16) et son remplacement par un immeuble a entraîné la démolition totale ou partielle du pignon ouest.

Figure 16. Maison du receveur (démolie), façades nord et ouest. On distingue à gauche une partie de l'oculus qui éclairait le préau entre cette maison et la maison seigneuriale .
